Commune de Sainte-Marie-du-Mont

Plage de la Grande dune

Révision du profil de vulnérabilité

Rapport technique

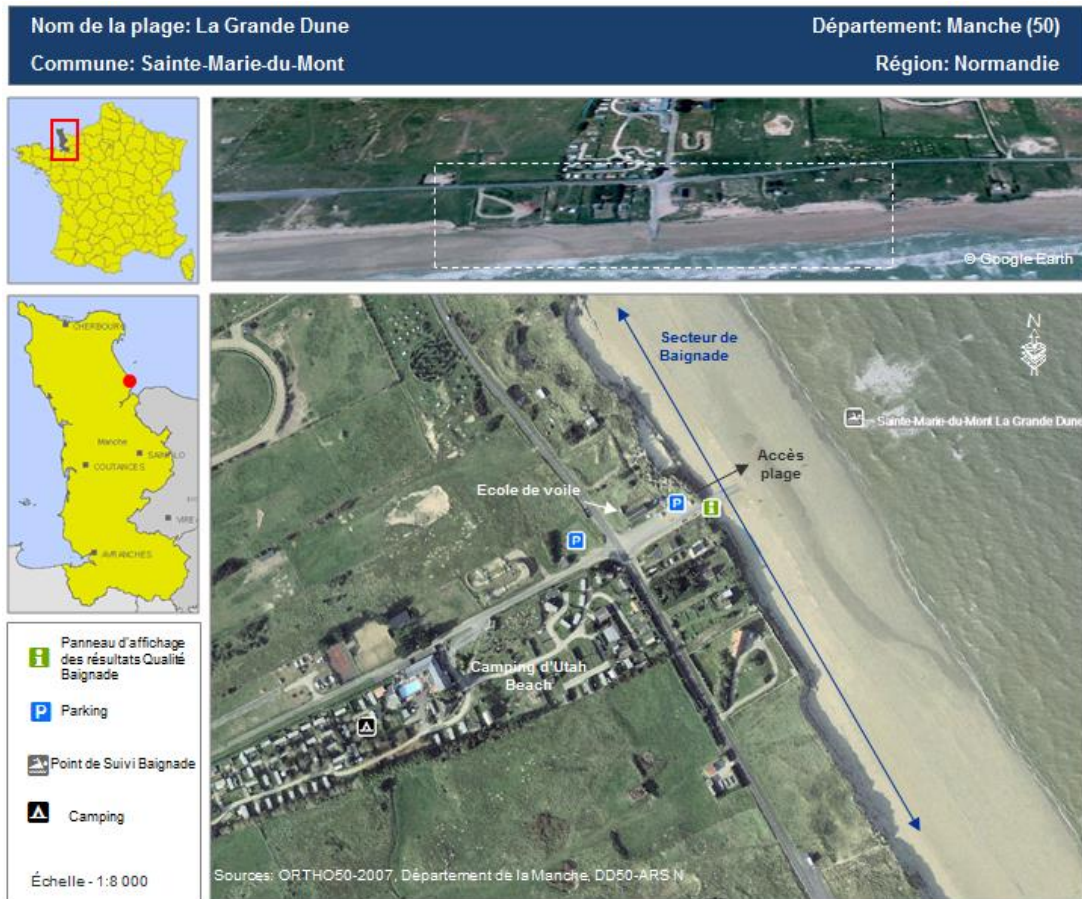
Figure 1 : Localisation et description de la zone de baignade

Établie au sud de la côte est du Cotentin, la commune de Sainte-Marie-du-Mont est entourée par les communes littorales d'Audouville-la-Hubert et de Brucheville (Annexe 1). Le point de suivi sanitaire de la plage de la Grande Dune se situe face à la cale d'accès (Figure 1).

La plage de la Grande dune à Sainte-Marie-du-Mont fait l'objet d'un contrôle sanitaire de la qualité de ses eaux de baignade depuis 1999 (localisation du point de prélèvement sur la Figure 1). Jugé plus représentatif de l'activité balnéaire de la plage, ce point de suivi s'est substitué au point "Utah Beach" situé à 600 m au sud (face au musée).

En complément de ce suivi à l'exutoire du rejet, des analyses sont réalisées à la pleine mer suivante sur les eaux de mer au niveau de la cale d'accès de la Grande dune⁵ et donc à proximité du point de suivi baignade (Figure 1). À l'image du suivi de la qualité des eaux de baignade (Figure 4), ces résultats indiquent une qualité microbiologique relativement bonne qui ponctuellement peut être dégradée (maximum enregistré de 1 520 E. coli/100ml le 12 juin 2007). Bien que les analyses (rejet et eau de mer) soient réalisées le même jour, il reste difficile de conclure quant à l'impact ou l'absence d'impact du rejet de la zone sur la qualité des eaux de baignade de la plage de la Grande dune.

Située à proximité immédiate de la plage de la Grande dune (Figure 1), l'école de voile Sainte-Marie-du-Mont ne disposait, *a priori*, d'aucun système de traitement de ses eaux usées (toilettes et douches) jusqu'à très récemment. Étant sur sol sableux, les effluents non traités devaient alors rapidement s'infiltrer dans le sol sans impacter la qualité des eaux de baignade toutes proches. Depuis la fin août 2017, un système d'assainissement composé d'une fosse toutes eaux et d'un lit d'épandage (3 drains de 10 ml) a été installé. Il sera intéressant de surveiller l'évolution de la qualité des eaux de la plage suite à cette mise aux normes.

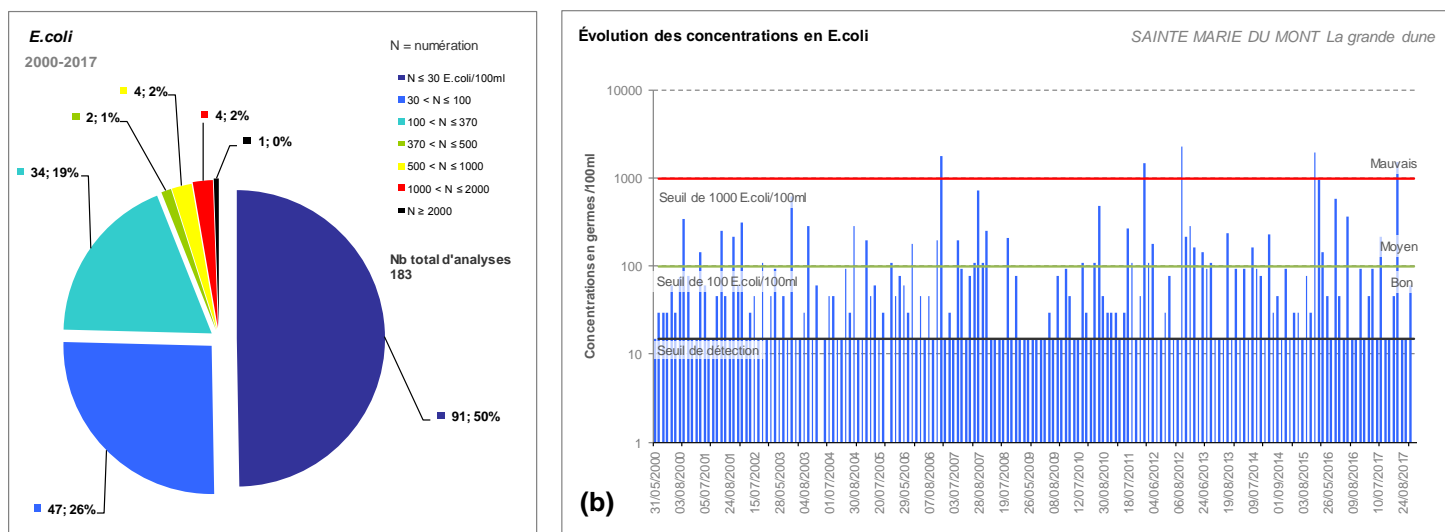
Figure 4 : Répartition (a) et Évolution (b) des concentrations en E. coli entre 2000 et 2017

Depuis 2000, près de 76 % des teneurs en *Escherichia coli* enregistrées se situent en dessous du seuil de référence des 100 E. coli/100ml et seules 3 % dépassent le seuil des 1000 E. coli/100ml (Figure 4). Toutefois, les quelques dérives de qualité (teneurs >1000 E. coli/100ml) relevées ces dernières années et notamment le résultat pénalisant du mois d'août 2012 (Tableau 2) ont entraîné un classement de qualité suffisante de 2012 à 2015. Ces résultats témoignent de la vulnérabilité de la qualité des eaux de baignade de cette plage.

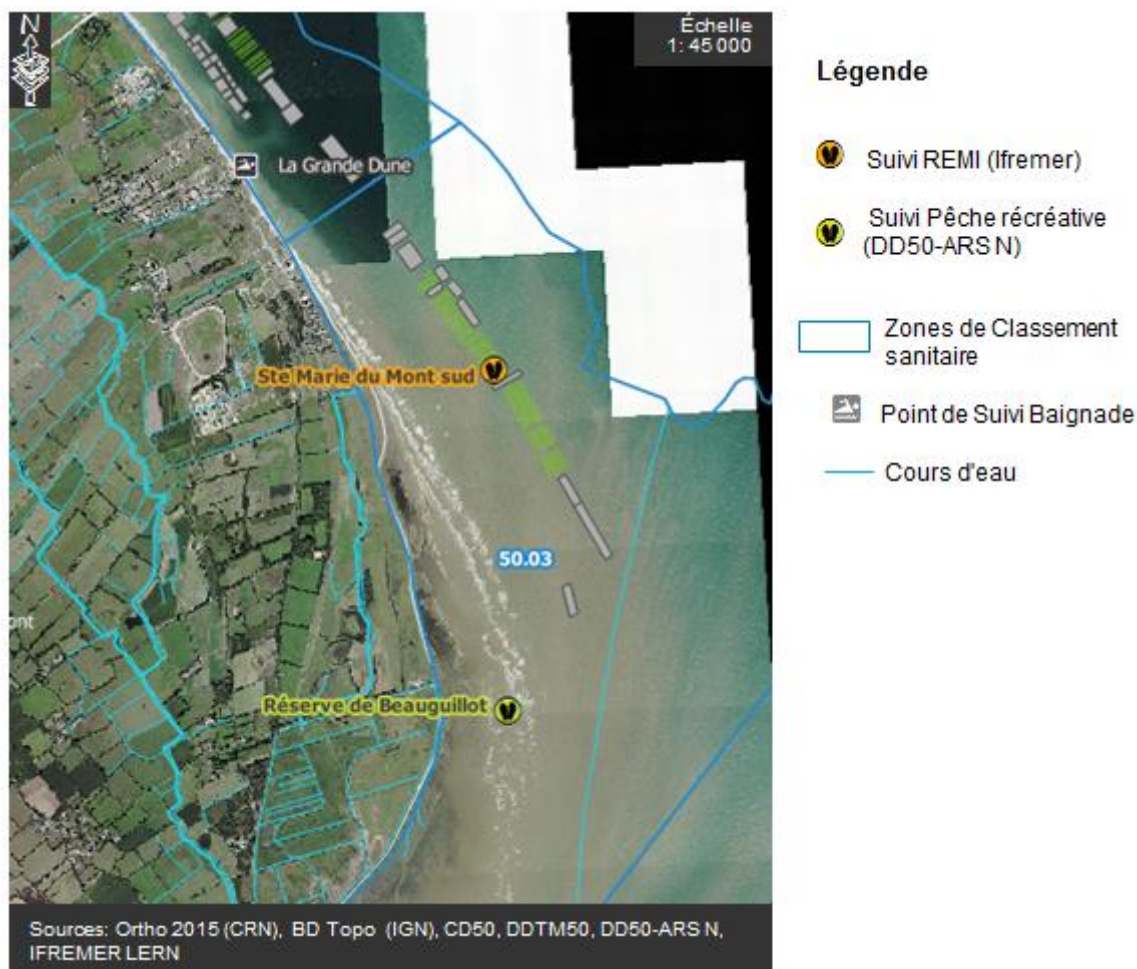
Figure 9 : Localisation des points de suivi de la qualité des coquillages

Bien que située sur la zone de production d'Utah Beach/Quinéville (n° 50-04), la plage de la Grande dune est plus proche du point de suivi coquillage de la zone de Beauguillot (n° 50-03) plus au sud. Dédiée à l'élevage surélevé d'huîtres creuses et de moules sur bouchots, cette zone dispose d'un point de suivi intitulé "Sainte-Marie-du-Mont sud" (Figure 9).

Le suivi réalisé sur le point "Sainte-Marie-du-Mont sud" (situé à 2 km sud-est du point de surveillance de la plage de la Grande dune - Figure 9) met en évidence des résultats dépassant régulièrement la valeur des 1000 E. coli /100g de C.L.I et cela plus particulièrement depuis 2005 (Figure 10). Au vu des résultats, la zone (50.03) fait actuellement l'objet d'un classement B pour les bivalves non fouisseurs (Arrêté de classement du 21 décembre 2017).

Le suivi réalisé sur les coques du point " Réserve de Beauguillot" (Figure 9) indique que le seuil de 1000 E. coli /100g de C.L.I est régulièrement dépassé (Figure 12). Ces résultats indiquent des contaminations ponctuelles légèrement plus prononcées que celles enregistrées sur le point de suivi REMI situé plus au nord. Il est à noter que les coques, coquillages fouisseurs en contact direct avec les sédiments qui adsorbent les bactéries, sont généralement plus sensibles aux pollutions microbiologiques que les coquillages non fouisseurs tels que les moules. De plus la proximité du point avec la Baie des Veys peut également expliquer cette différence.

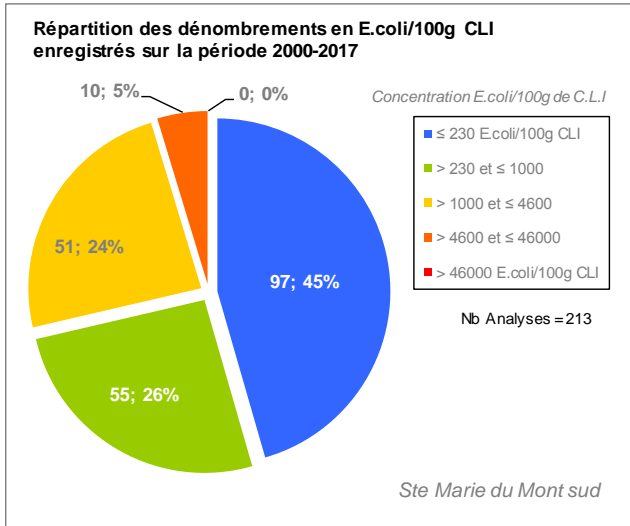
Figure 10 : Évolution des concentrations en E. coli sur le point REMI "Sainte-Marie-du-Mont sud"

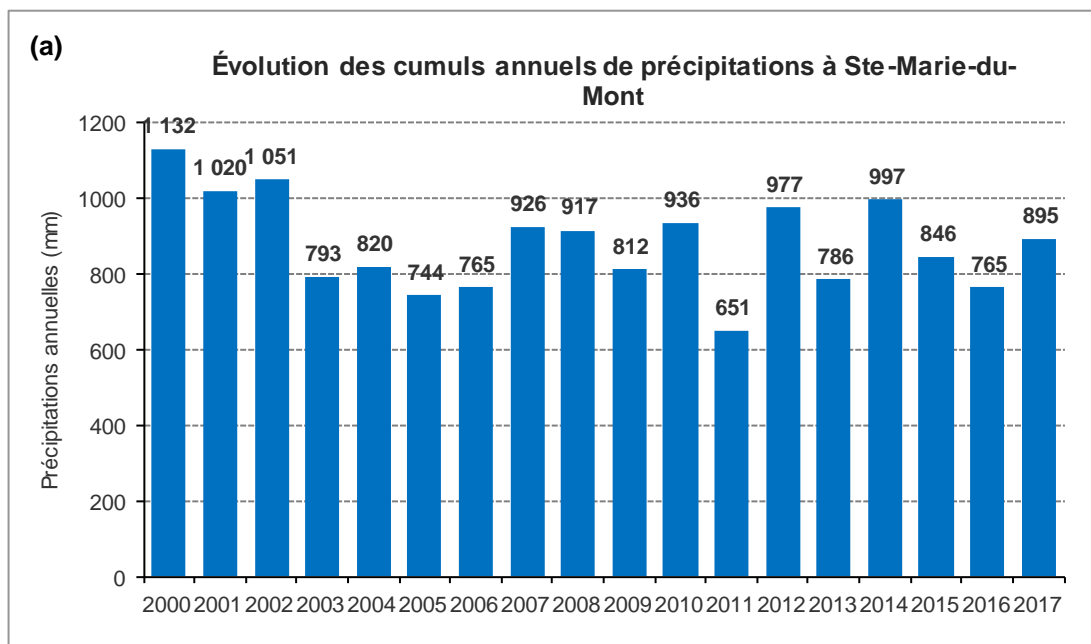
Le département de la Manche se situe dans un régime océanique tempéré. Les précipitations annuelles enregistrées sur la station de Sainte-Marie-du-Mont varient entre 650 et 1130 mm sur la période 2000-2017 (Figure 14).

Figure 14 : (a) Évolution annuelle des précipitations (nc : année non complète) – (b) Distribution des précipitations mensuelles sur la station de Sainte-Marie-du-Mont entre 2000 et 2016 (Données Météo France)

Durant la saison estivale (juin à septembre), le cumul des précipitations mensuelles est généralement compris entre 20 et 150 mm sur cette même période. À noter que l'été 2016 a été particulièrement sec. Excepté pour le mois de juin, les cumuls mensuels relevés durant la saison estivale étaient alors proches des minima enregistrés sur la période 2000-2015 (Figure 14b – points vert).

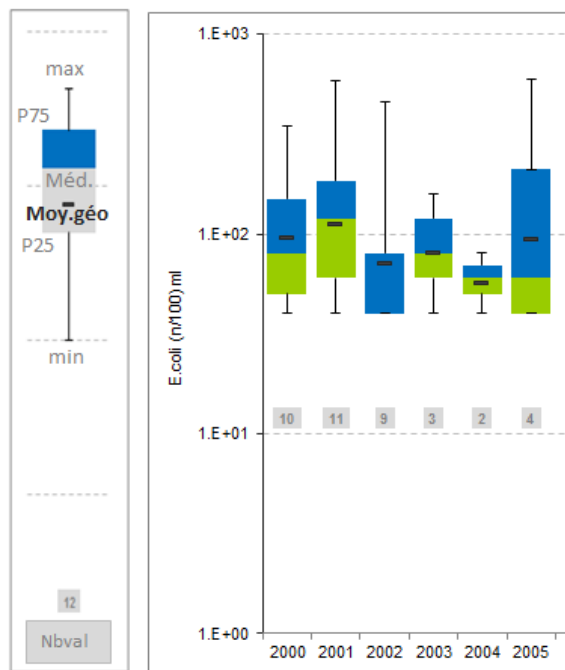
Les concentrations en *Escherichia coli* relevées à l'exutoire du taret de Saint-Martin-de-Varreville sont présentées sur la Figure 23. Fréquemment ensablé et ayant des écoulements estivaux très limités, l'exutoire de ce taret n'a été que très rarement échantillonné au cours des campagnes 2003 à 2005. Les quelques résultats disponibles montraient toutefois une bonne qualité microbiologique et cela malgré les apports directs d'eaux usées via les réseaux pluviaux des secteurs agglomérés situés en arrière des marais littoraux, dépourvus alors de système d'assainissement adapté (DDASS50, 2005). Le rôle épurateur des marais en limite très certainement les impacts potentiels.

Figure 23 : Variation interannuelle des teneurs en *E. coli* mesurées à l'exutoire du Taret de Saint-Martin-de-Varreville entre 2000 et 2005

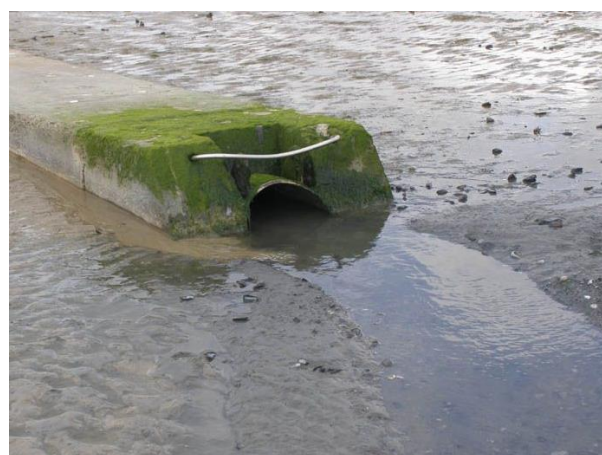
Les eaux de mer ayant servi au stockage, au retrempeage, à la purification, au lavage, au calibrage et au détroquage des coquillages (moules, huîtres, etc.) font l'objet d'un arrêté d'autorisation de rejet daté du 11 février 1993 qui devrait être mis à jour en 2018 (fin d'autorisation 31/12/2010). Au vu de cet arrêté, le volume maximal rejeté est de 1200 - 1400 m³/j, ce qui correspond au débit maximal de la prise d'eau de mer. Il est à noter que les effluents avant rejet subissent un dégrillage et une décantation.

Figure 25 : Vue sur le rejet en mer de la zone conchylicole de Sainte-Marie-du-Mont (DDTM50)

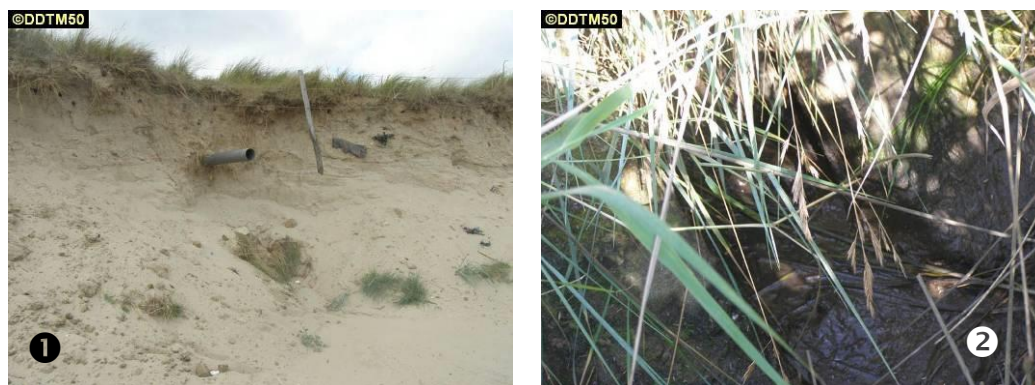
Deux exutoires pluviaux ont été identifiés sur le littoral de Sainte-Marie-du-Mont (Figure 22). Relevés au cours de l'inventaire des rejets littoraux mené depuis quelques années par la DDTM 50 dans la Manche, ces ouvrages permettent l'évacuation des eaux pluviales ou le ressuyage des eaux de nappes (Figure 26).

Figure 26 : Vues sur les quelques exutoires pluviaux présents sur le littoral de la zone d'étude

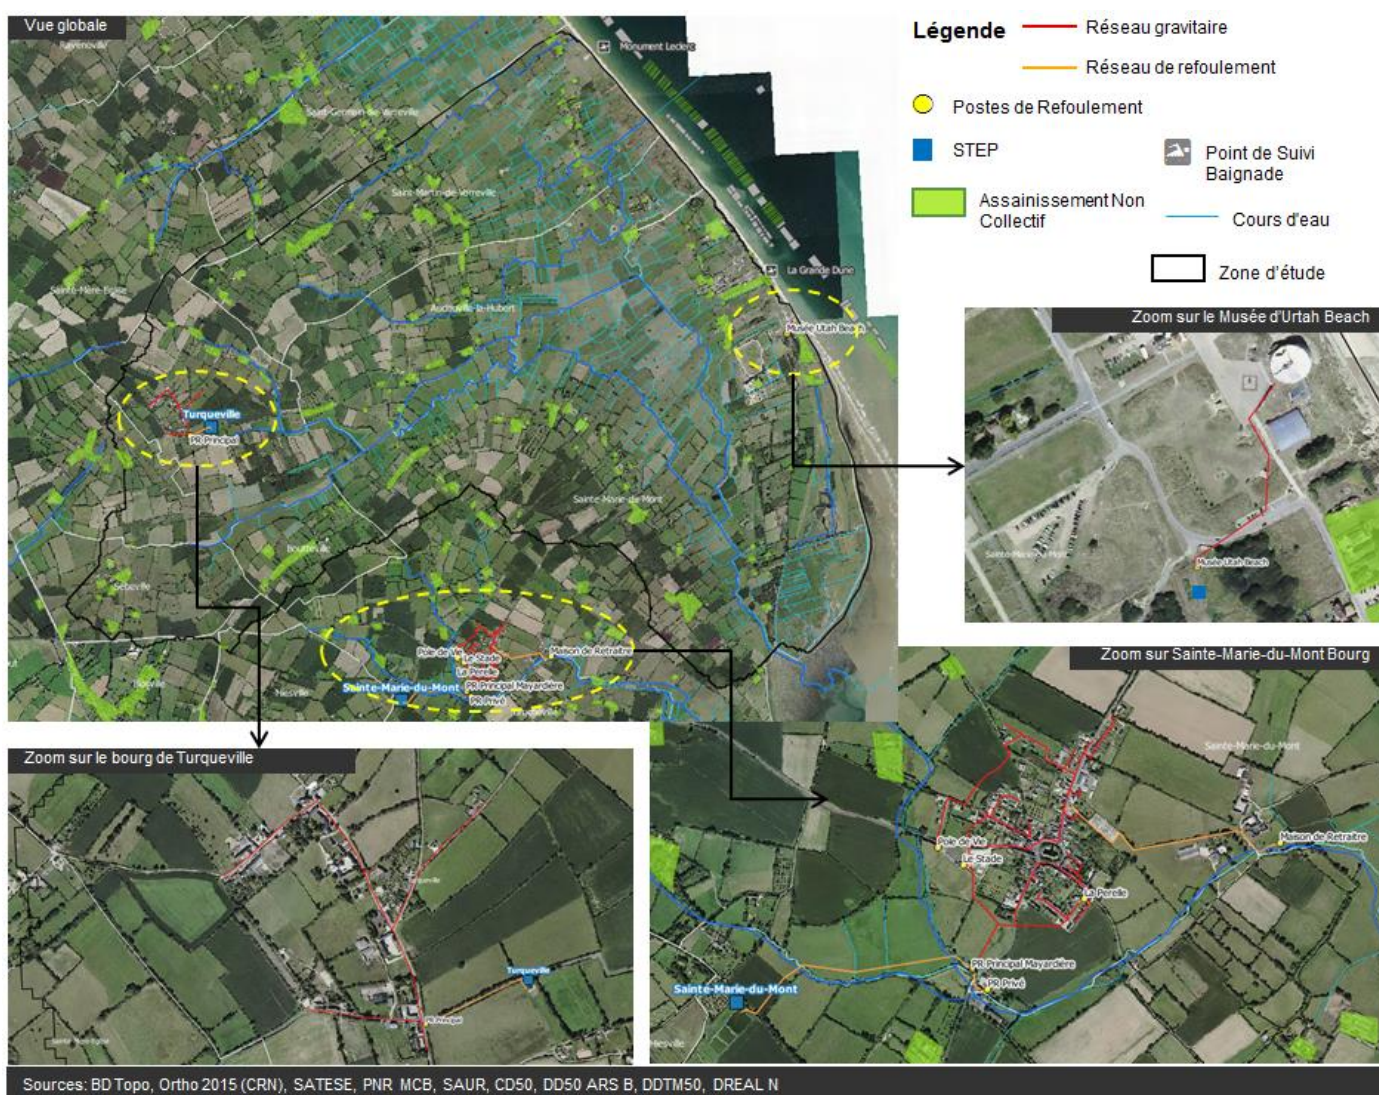
Figure 27 : Localisation des réseaux d'assainissement collectif et zones d'assainissement non collectif sur la zone d'étude

De faibles capacités de traitement, les systèmes d'assainissement du bourg de Turqueville (150 EH) et du Musée d'Utah Beach (70 EH) se trouvent sur le bassin versant de la Grande Crique. Traitant les eaux du bourg, la station d'épuration de Sainte-Marie-du-Mont est, quant à elle, implantée sur la commune de Brucheville, en dehors de la zone d'étude ; son rejet rejoint le ruisseau de l'Escalgrain dont l'exutoire débouche dans la Baie des Veys à près de 7 km au sud de la plage. Une vue d'ensemble des tracés de réseaux d'assainissement est présentée aux Figure 27 et 28.

- environ 190 ml de réseau gravitaire et un poste de relèvement en tête de filière (cf. Figure 27),
- une cuve de stockage d'eau pluviale pour alimenter le dispositif en hiver lorsque les rejets d'eaux usées sont inexistantes (fermeture annuelle du musée en décembre et janvier) et en été (en cas de déficit hydrique),
- un système de traitement de type filtre planté de roseaux d'une capacité de 70 EH (Figure 31).

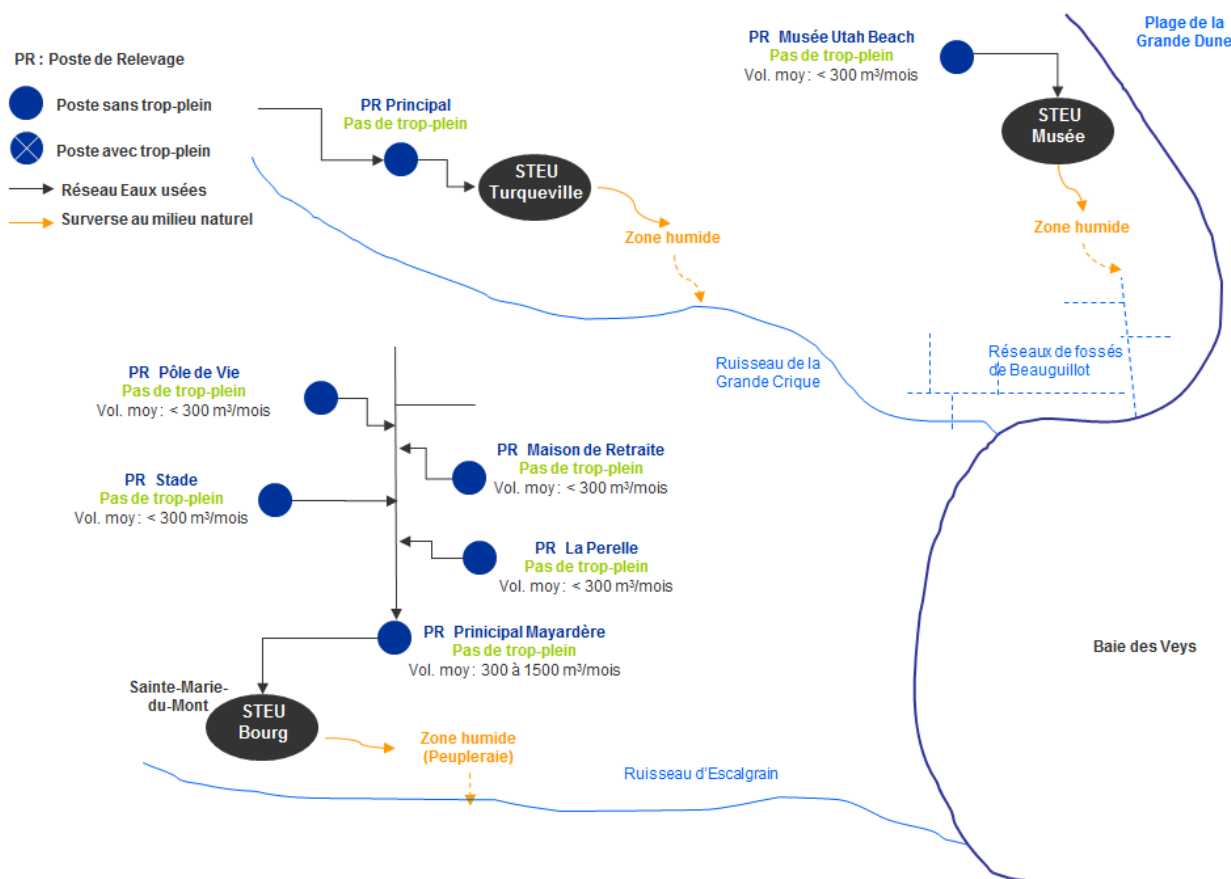
Figure 28 : Schéma conceptuel des réseaux d'assainissement du secteur d'étude et des alentours

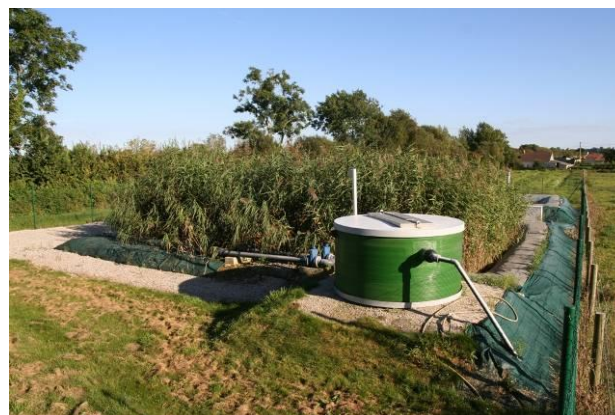
Après passage sur les deux étages du filtre plantés de roseaux (Figure 29), les eaux sont envoyées vers une zone de finition constituée de fossés plantés (noues). Dimensionnés pour un temps de séjour de 2 à 5 jours, ces fossés viennent compléter le dispositif en limitant l'impact sanitaire des rejets de l'installation (SOGETI, 2007).

Figure 29 : Vue sur les filtres plantés de roseaux du bourg de Turqueville- Photos du PNR MCB

On notera enfin qu'un colmatage s'est produit sur le lit n°2 du deuxième étage du filtre en mars 2016 à cause d'une accumulation de matières organiques (SATESE, 2016). D'après le rapport du SATESE, le dysfonctionnement a été rapidement corrigé assurant une infiltration normale des eaux usées.

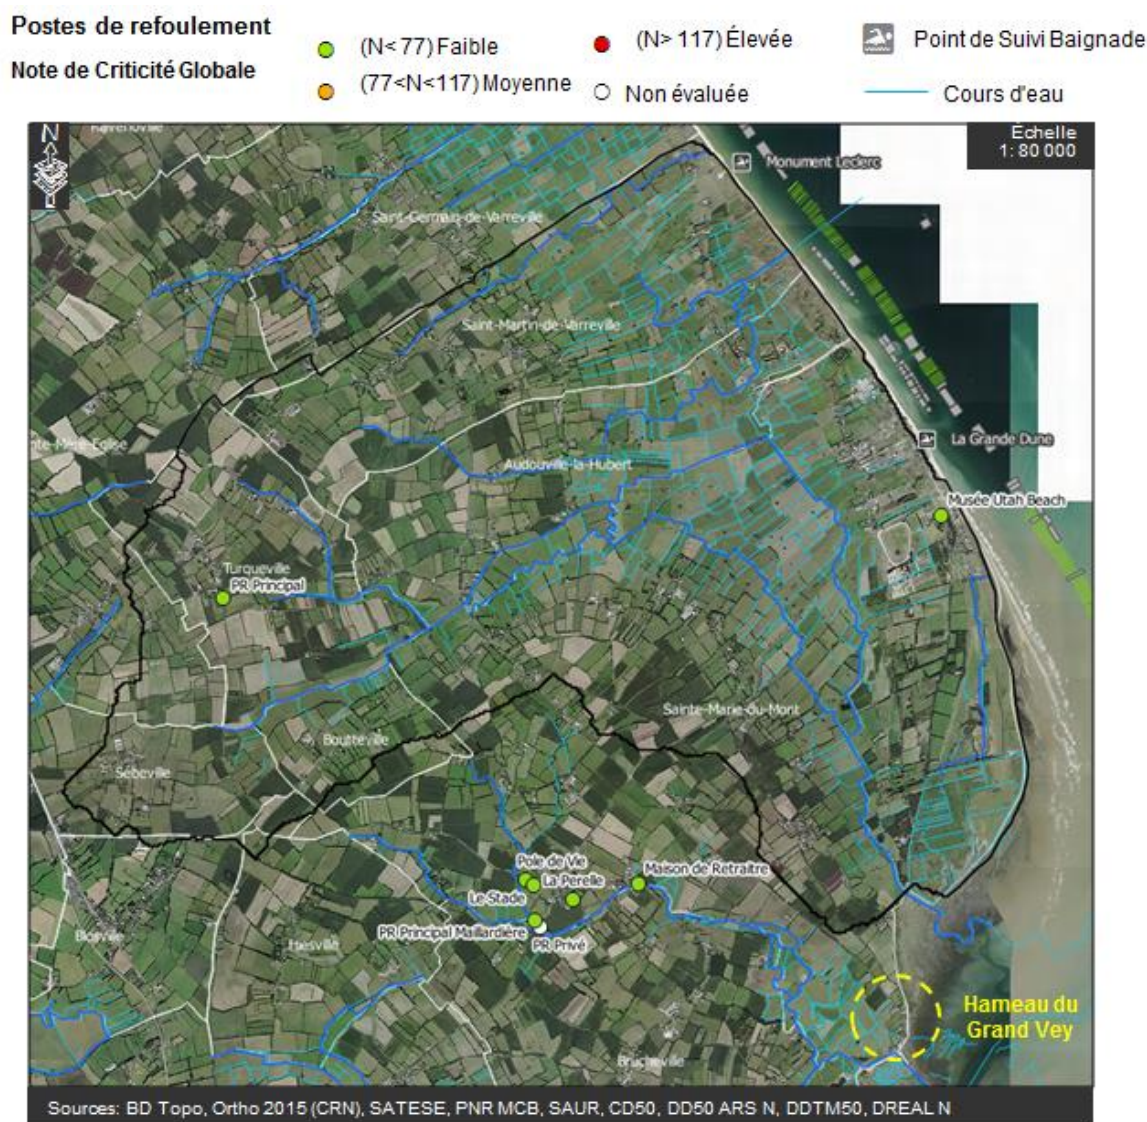
En cas de dysfonctionnement, les postes peuvent déborder dans le milieu et potentiellement avoir un impact sur le littoral. Utilisée par la SAUR (Méthode I-Crew/Galaté) dans le cadre du projet MARECLEAN (SAUR, 2008), l'étude de la criticité des postes de refoulement permet d'identifier les postes "à risque" ou "critiques" en cas de dysfonctionnement. Cette étude de criticité consiste à attribuer à chacun des postes une note calculée sur la base d'une série de critères techniques liés à la conception du poste, à l'historique des défauts, aux volumes pompés et à la présence d'eaux parasites.

Cette note est ensuite pondérée, selon une méthodologie différente de celle employée dans le projet Mareclean, sur la base de critères environnementaux en fonction de la nature du déversement (vers le sol / infiltration, fossé, pluvial canalisé, cours d'eau ou directement sur l'estran) et de sa proximité avec le milieu naturel (détails sur les critères retenus et les résultats en Annexes 3).

Figure 30 : Criticité globale des postes de refoulement implantés sur la zone d'étude et aux alentours

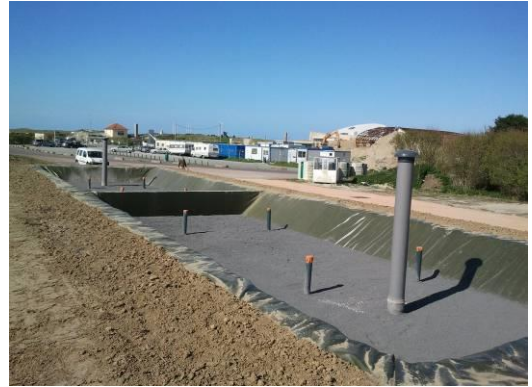
Figure 31 : Vue sur le dispositif d'assainissement du Musée d'Utah Beach lors de son installation- Photos du PNR MCB

Les rejets d'eaux épurées sont dirigés vers des noues d'infiltration limitant ainsi tout rejet direct vers le milieu hydraulique superficiel. Ces rejets n'ont donc aucun impact sur la qualité des eaux de baignade de la plage de la Grande dune.

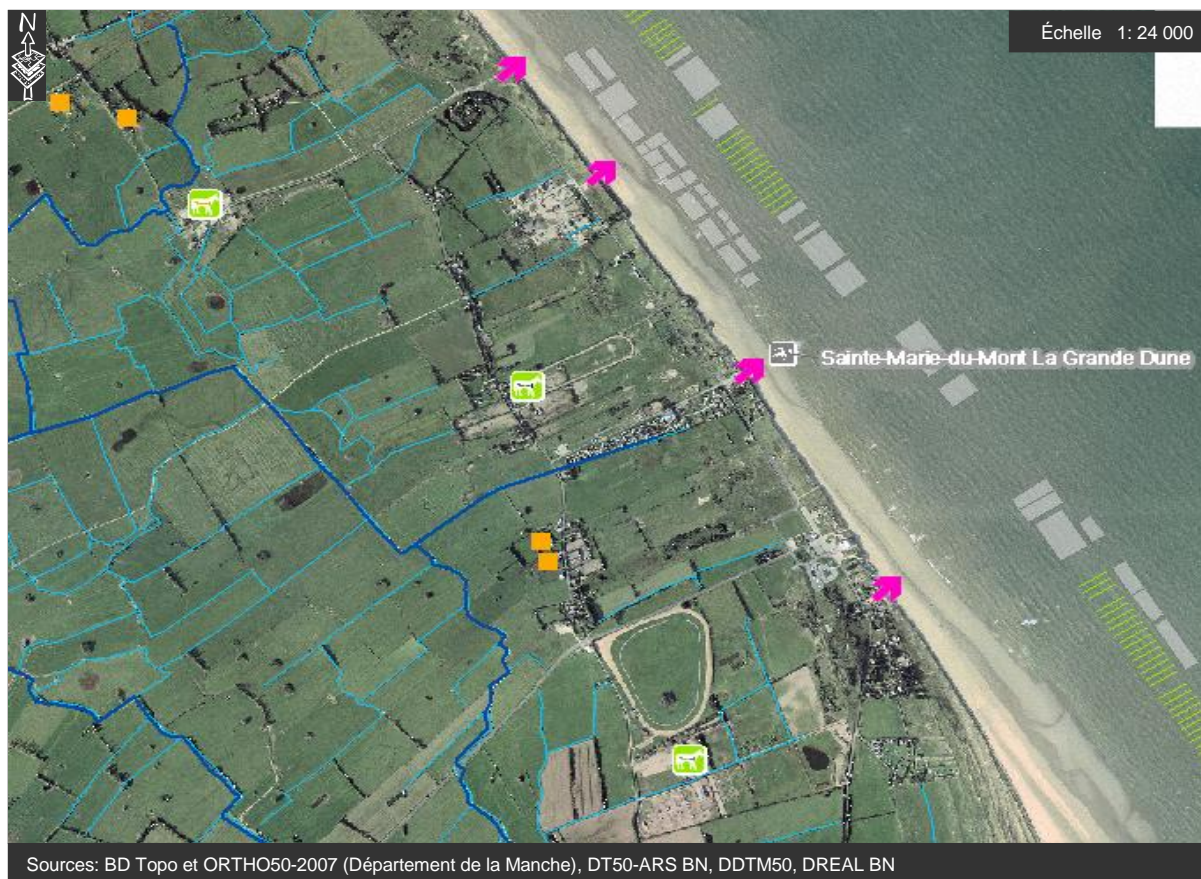
Figure 33 : Localisation des accès potentiels à l'estran pour l'entraînement des chevaux

Les plages de Sainte-Marie-du-Mont, de Saint-Germain-de-Varreville et de Saint-Martin-de-Varreville constituent à marée basse de véritables pistes d'entraînement pour les chevaux. Au départ des trois principales fermes équinés du secteur, les chevaux peuvent rejoindre le littoral via quatre accès : la cale de la Redoute (près des anciens blockhaus) au nord, la brèche de la zone conchylicole, la cale de l'école de voile et la brèche d'Utah Beach au sud du Musée (Figure 33).

Conscients de cette nuisance potentielle, les professionnels locaux de la filière équine se sont engagés à une vigilance accrue. Ils précisent d'ailleurs que les chevaux défèquent généralement au moment de l'attelage des sulkys dans les fermes. D'après les professionnels de la conchyliculture, usagers sensibles aux pollutions microbiologiques littorales, la présence de crottins sur l'estran et les cales d'accès reste exceptionnelle. Aussi, l'activité équine ne semble pas constituer une source majeure de pollution pour la plage de Sainte-Marie-du-Mont.

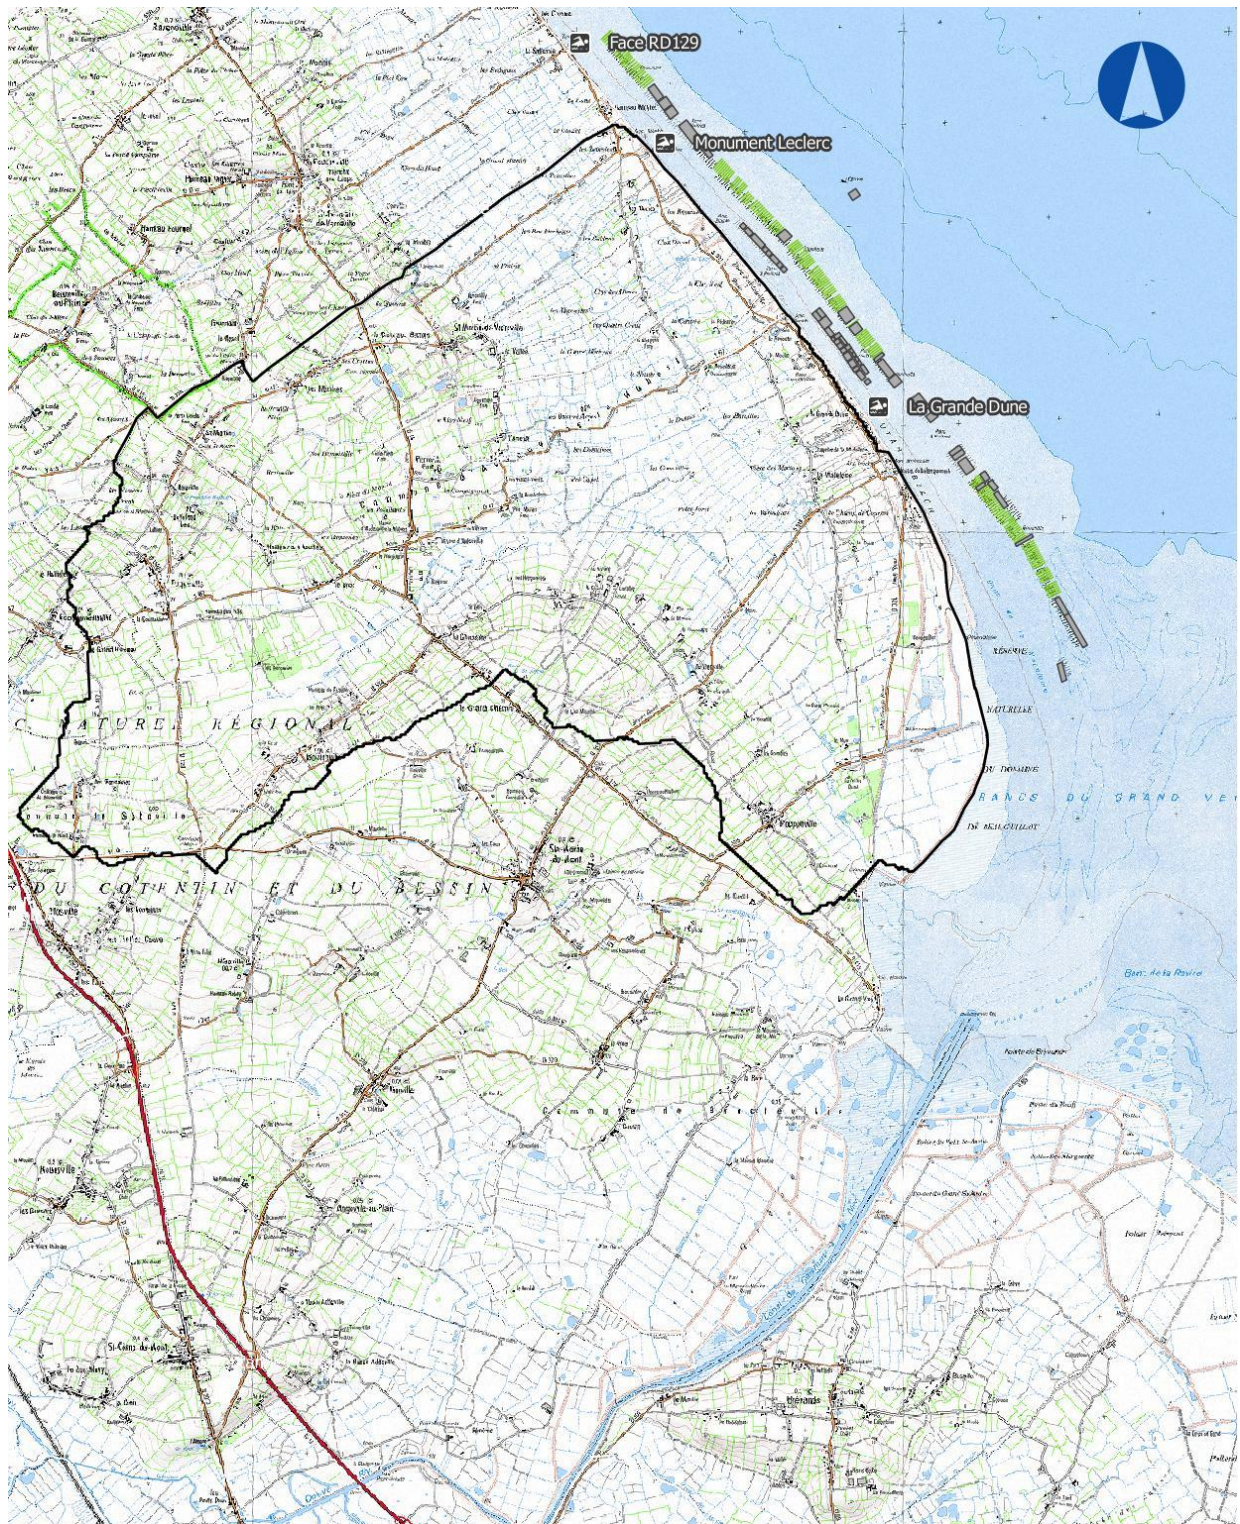
Annexe 1

Carte au 1/70 000^e de la zone d'étude
