## PROFIL DE VULNERABILITE DES EAUX DE BAINNADE

### DESCRIPTION DU SITE DE BAINNADE

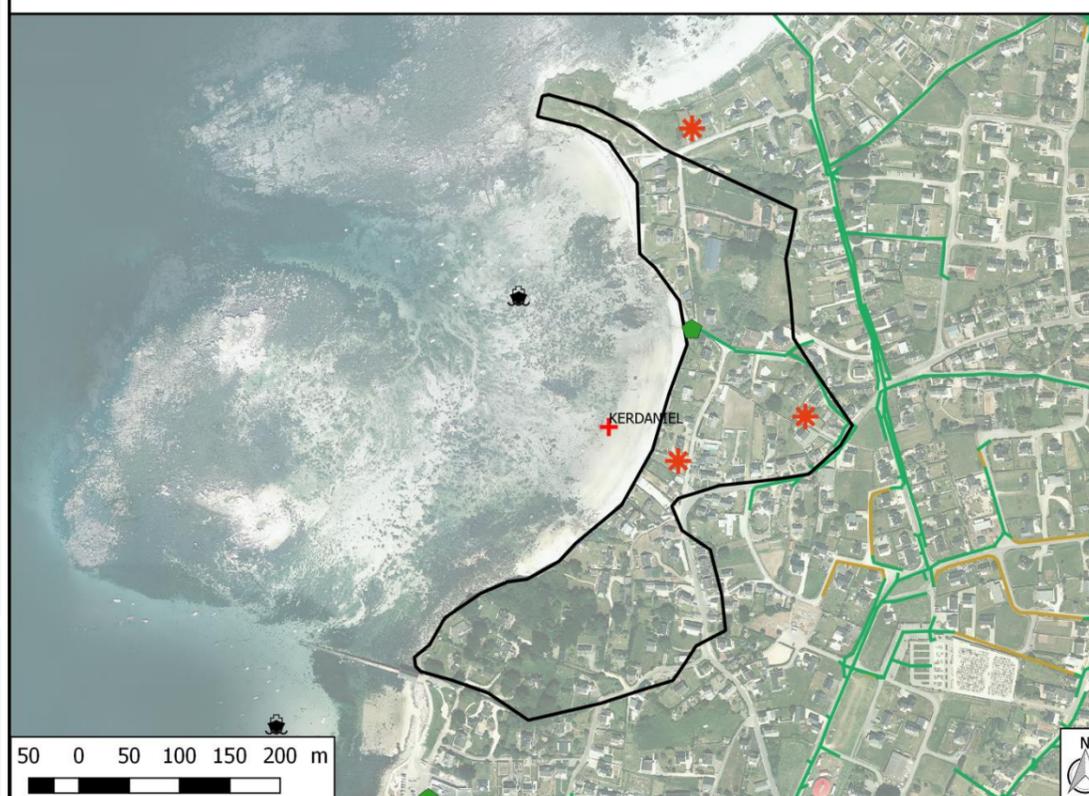
### LOCALISATION DES SOURCES POTENTIELLES DE POLLUTION

Sources potentielles de contamination	Evaluation du risque	Plan d'actions
Assainissement	Mauvais branchements EU vers EP Débordement des postes de relevage	Moyen	Contrôle de conformité des branchements Suivi des épisodes de débordement

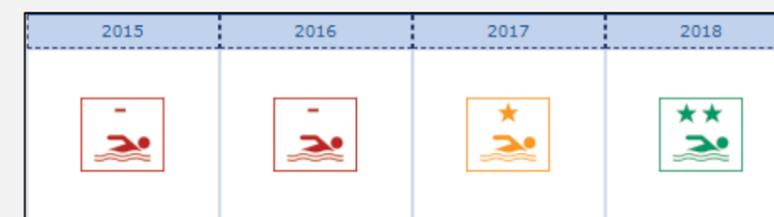
#### Classement selon la directive 2006/7/CE :

Les eaux de baignade de la plage de Kerdeniel présentent une amélioration de la qualité des prélèvements à partir de 2016 avec un classement 2018 en bonne qualité. Aucun mauvais résultat et un seul résultat moyen est intervenu depuis 2016.
