Qualité et vulnérabilité des eaux de baignade

Champeaux

Plage Sol Roc

Identification des sources potentielles de pollution

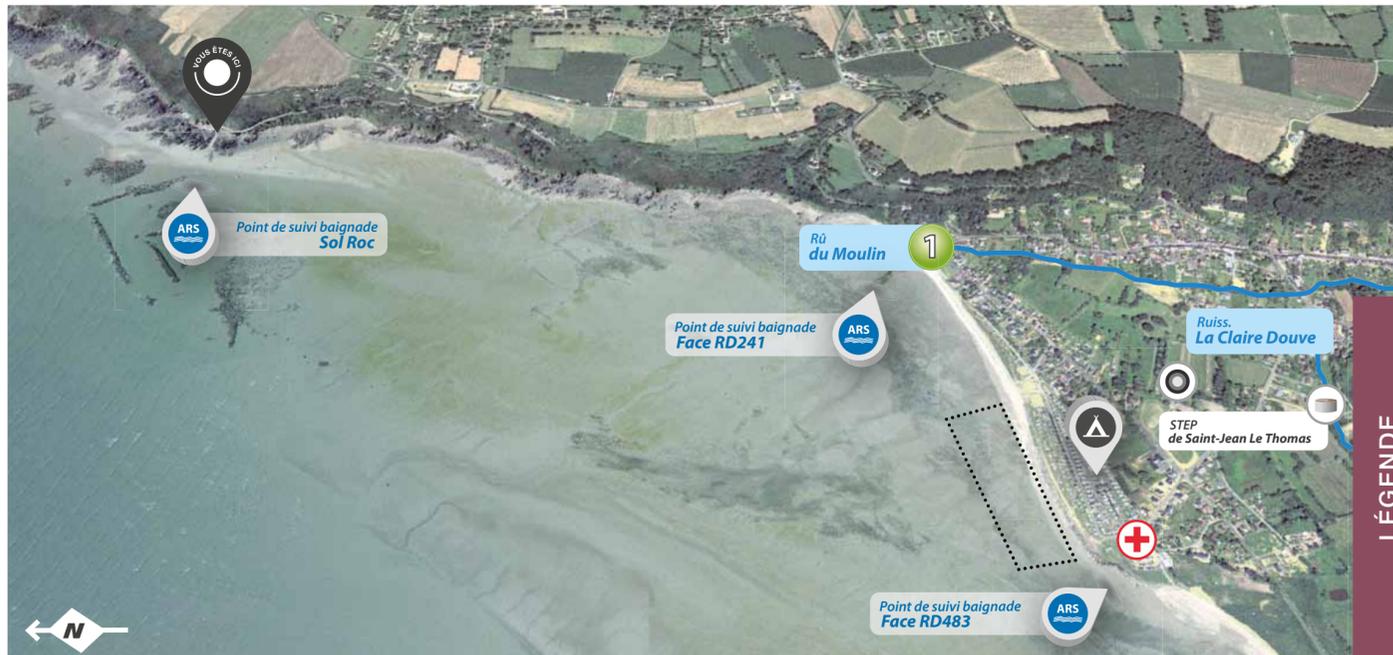
Fond de carte : ORTHO50-2007, Département de la Manche.

- 1 **Mener à terme** l'opération engagée sur le contrôle des branchements sur la partie privative.
- 1 **Poursuivre** les travaux d'aménagement de rivières sur le bassin versant du Rû du Moulin.
- Finaliser** sur la commune de Saint-Jean Le Thomas les extensions de réseaux (Amont de Pennerie).
- Réhabiliter** la Station d'épuration de Saint-Jean Le Thomas.
- Entretien** régulièrement les réseaux et le poste, s'assurer de leur bon fonctionnement (état des canalisations, état des pompes du poste de refoulement, etc.).
- Poursuivre** la sensibilisation des exploitants à la reconstitution des talus et des haies pour limiter l'érosion et ses conséquences sur la qualité de l'eau.

- 1 **Planter** un panneau d'information conseillant d'éviter la baignade à proximité de l'exutoire du Rû du Moulin.
- 1 **Entretien** régulièrement les installations d'assainissement (réseau, poste, etc.).
- Pérenniser** la gestion active en cas de dysfonctionnement sur les ouvrages d'assainissement conduisant à un débordement d'eaux usées ou en cas de fortes pluies.
- Entretien** régulièrement les installations de l'aire de camping-car.

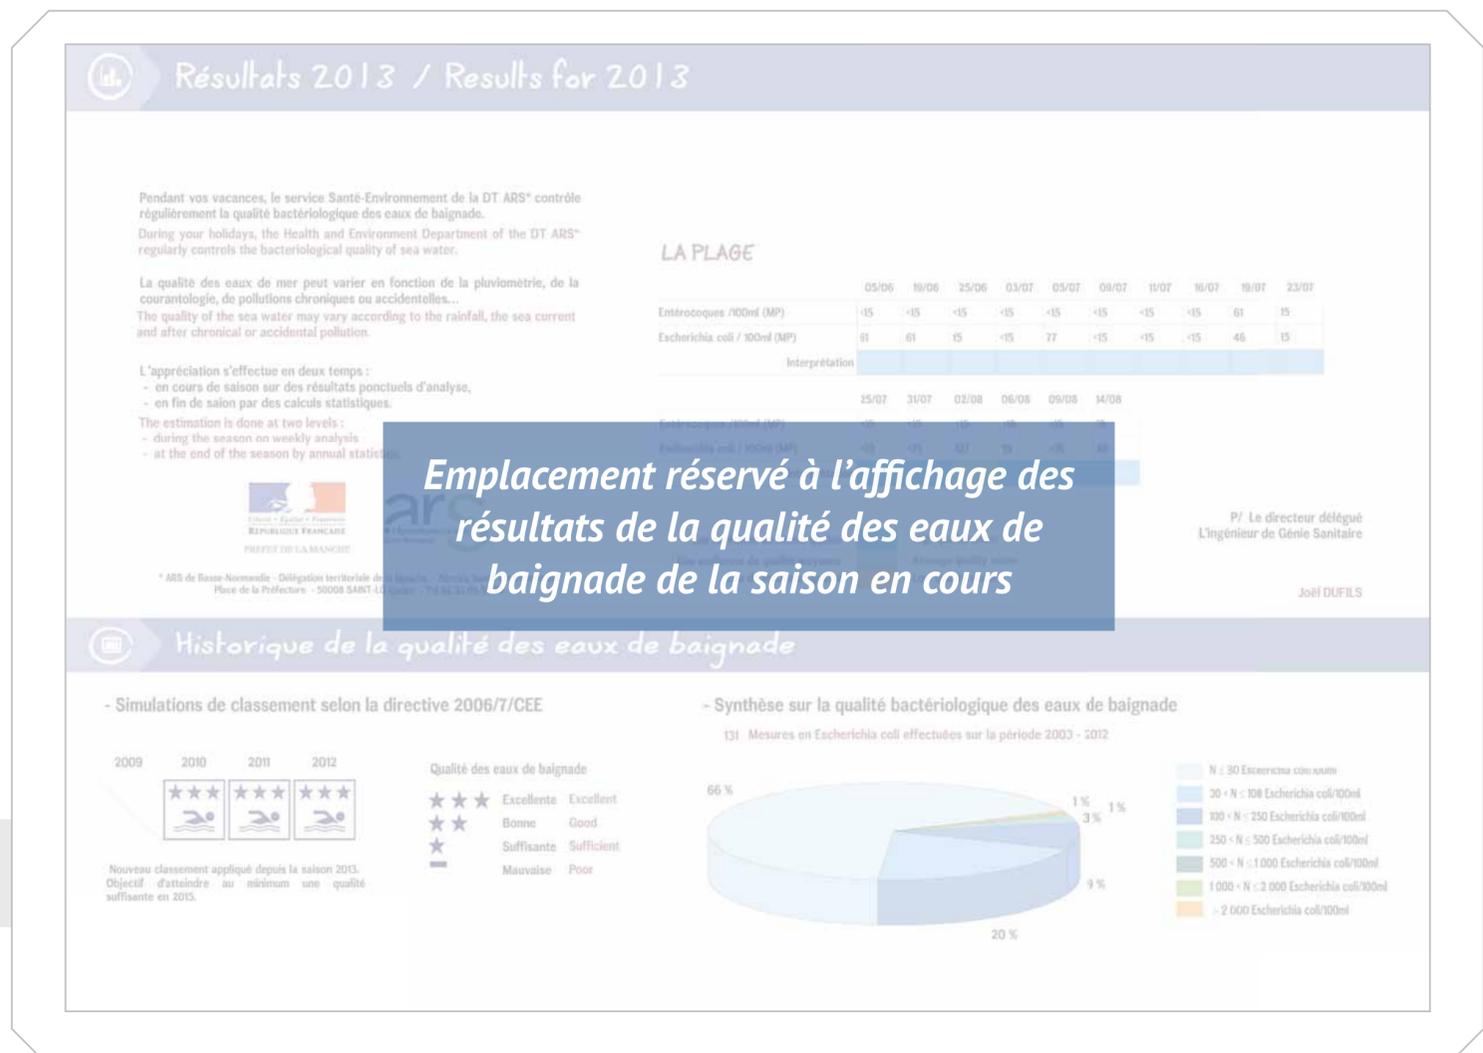
Le suivi de la qualité et son historique
